1階平面図 1/100

建築年 昭和48年 (木造)

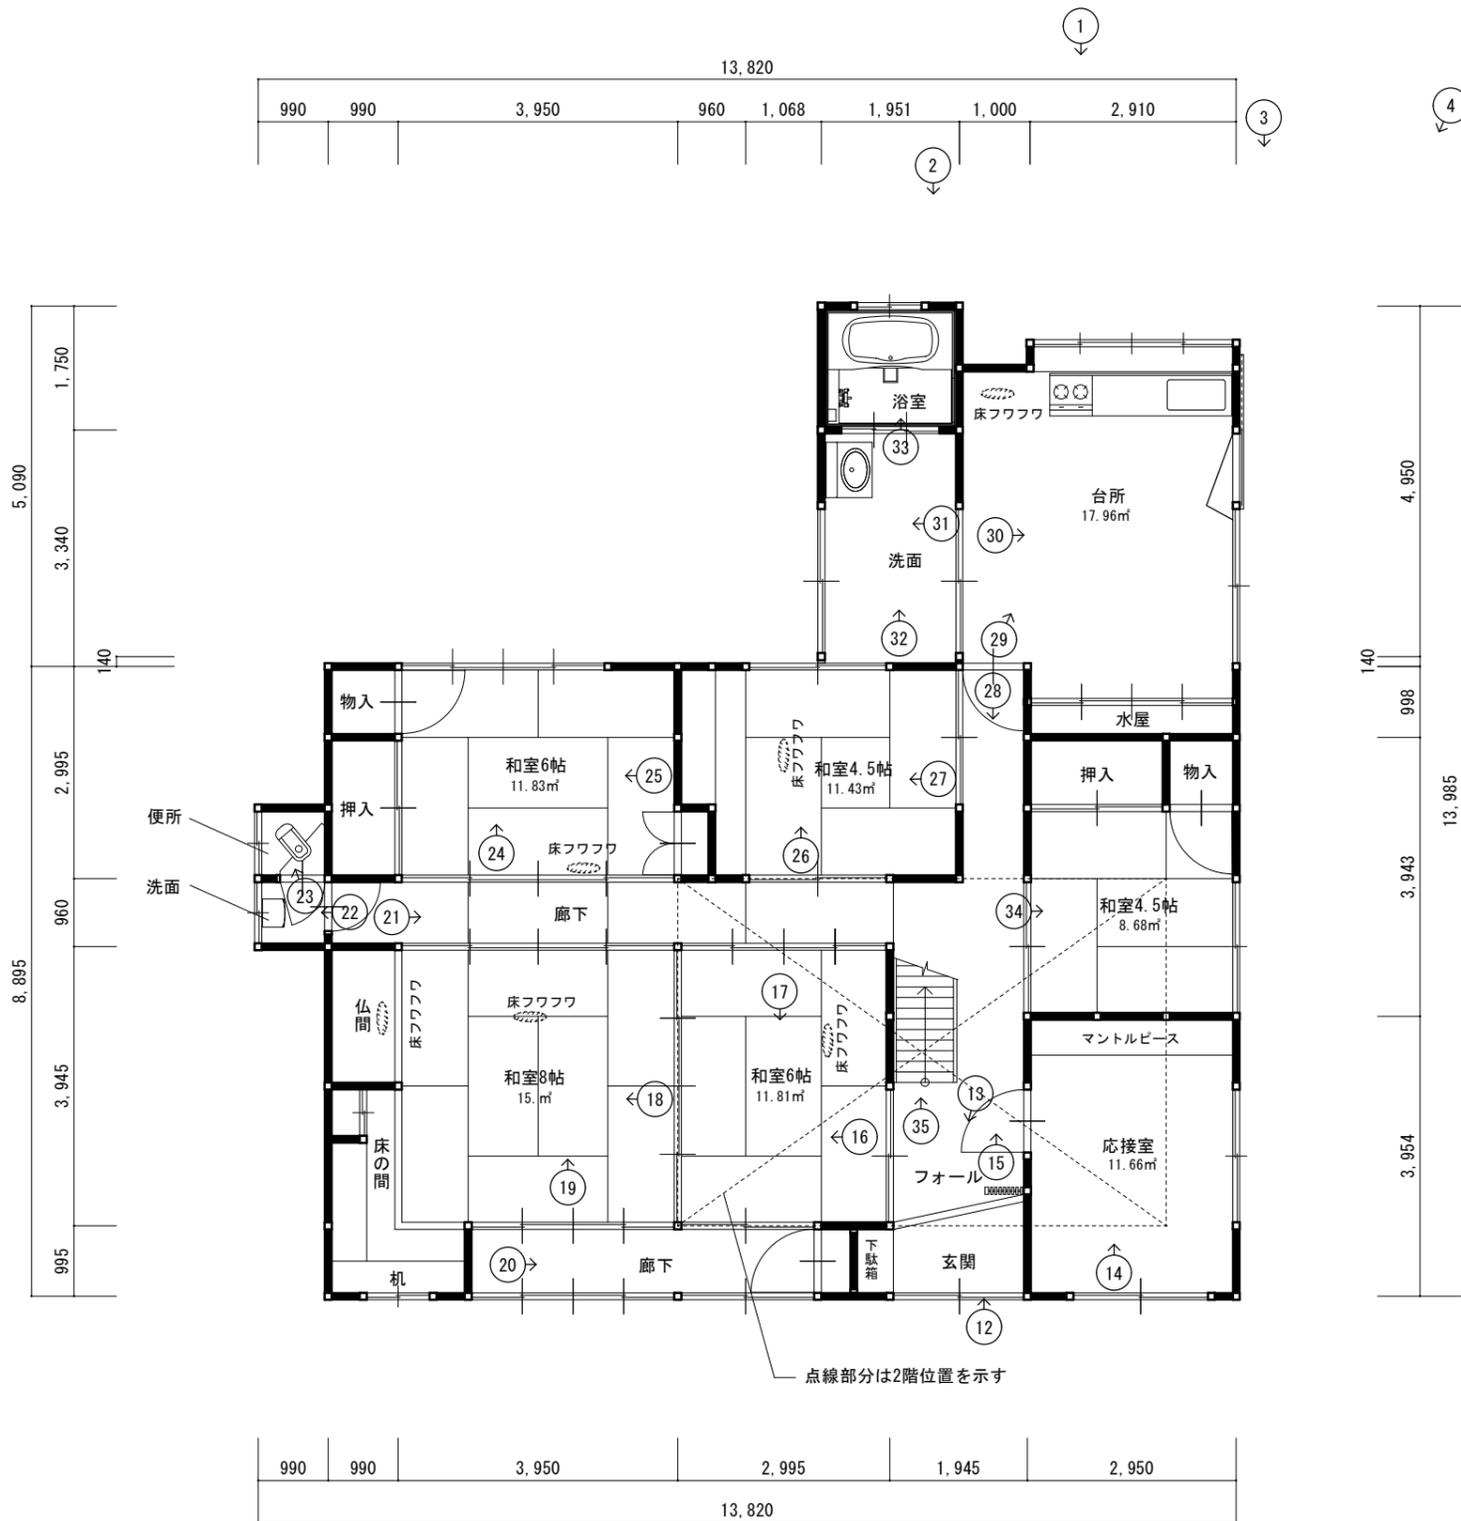
- 点線部分は不陸・床鳴り箇所を示す。
- 点線部分は雨漏れ箇所を示す。

○ 経年劣化に伴う部分が多い不陸・床鳴り・雨漏れ跡等は本建物において数多くて表示は代表的なものしか出来ません。

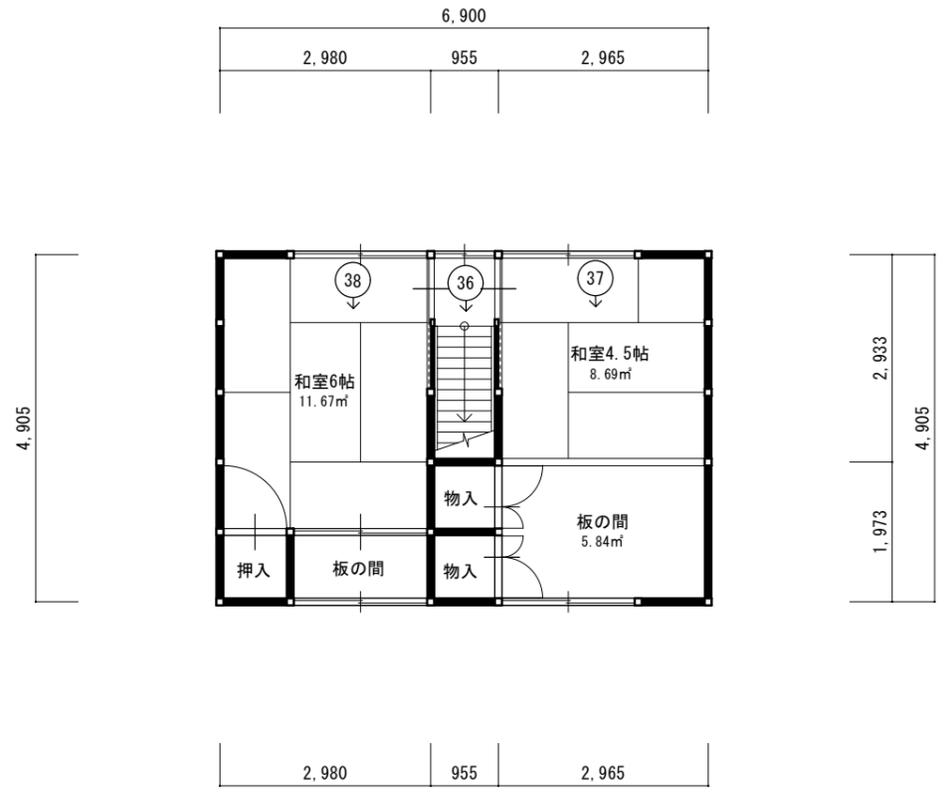
2階平面図 1/100

- 点線部分は不陸・床鳴り箇所を示す。
